YES 車輛認證書

受檢測車輛通過YES認證鑑定標準
This vehicle has passed the YES Evaluation Standard

認證編號 CPF09902241092

廠牌 Make	TOYOTA
車型 Model	TOWN ACE
年份 Year	2023/02
排氣量 Displacement	1,496
車身號碼 VIN	***AA1AA9P00124**
引擎號碼 Engine Number	***G9634**
現況實車里程 Mileage (僅揭露, 不具保證效力)	6,854

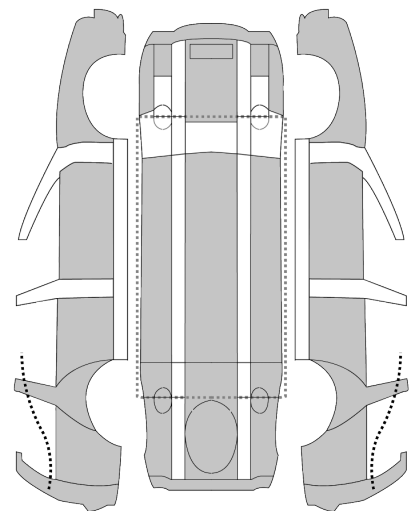
車骨結構圖

本車體骨架結構無修復跡象。
