# YES 車輛認證書

認證編號 CPF09902242008

| 車型 Model | PRIUS |
| 年份 Year | 2013/10 |

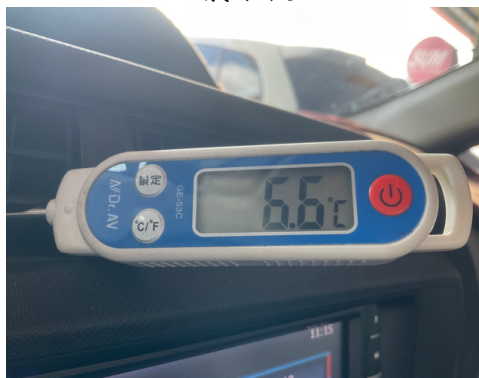
空調溫度

| 查定項目 Inspection Item | 有無異常狀況 Findings | | 備註事項 |
|---|---|---|---|
| 前空調冷氣作動中央出風口溫度 | 7°C | | |
