# YES 車輛認證書

認證編號 CPF09902242045

| 廠牌 Make | SUBARU |
| 車型 Model | XV |

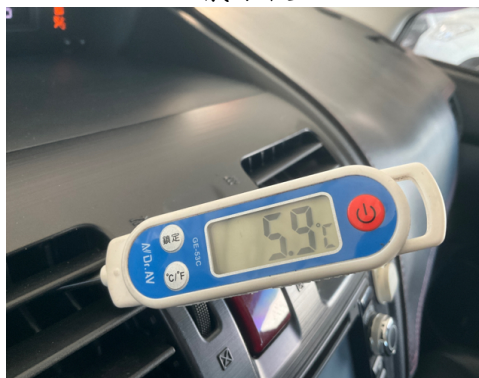
空調溫度

| 查定項目 Inspection Item | 有無異常狀況 Findings | | 備註事項 |
|---|---|---|---|
| 前空調冷氣作動中央出風口溫度 | 6°C | | |
