# YES 車輛認證書

認證編號 CPF09902242061

| 車型 Model | MAZDA3 |
| 年份 Year | 2012/08 |

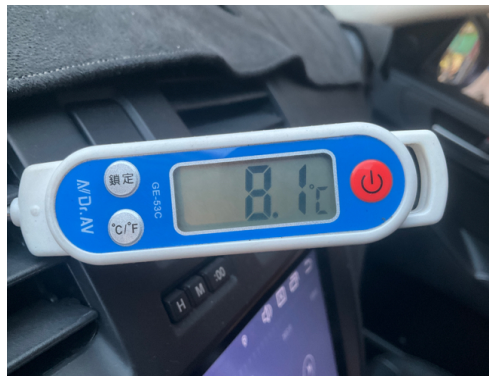
空調溫度

| 查定項目 Inspection Item | 有無異常狀況 Findings | | 備註事項 |
|---|---|---|---|
| 前空調冷氣作動中央出風口溫度 | 8 °C | | |
