YES 車輛認證書

認證編號 CPF09902243004

廠牌 Make	HONDA
車型 Model	CR-V
年份 Year	2017/01
排氣量 Displacement	2,354
車身號碼 VIN	***RM3850HF1019**
引擎號碼 Engine Number	***Z993021**
現況實車里程 Mileage (僅揭露, 不具保證效力)	111,938

車輛認證總結報告 Vehicle Inspection Findings

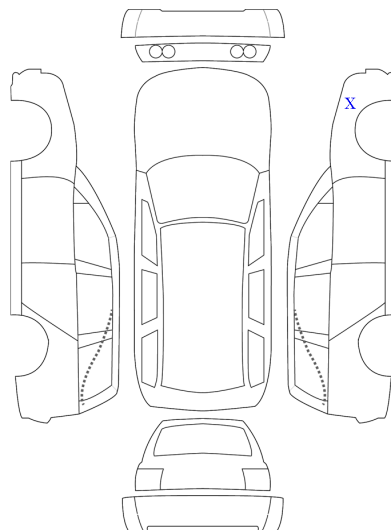
車體外觀圖

本車引擎號碼無異常。 **S** 鈹件鏽蝕、斑剝或鏽穿
本車車身號碼無異常。 **B** 受損面積約一個拳頭(含)以上
本車輛無泡水跡象。 **R** 鈹件校正痕跡
本車體骨架結構無修復跡象。 **X** 更換
