# YES 車輛查定報告

**查定編號** CPF09902244095

## 車輛資料 Vehicle Information

## 車輛認證總結報告 Vehicle Inspection Findings

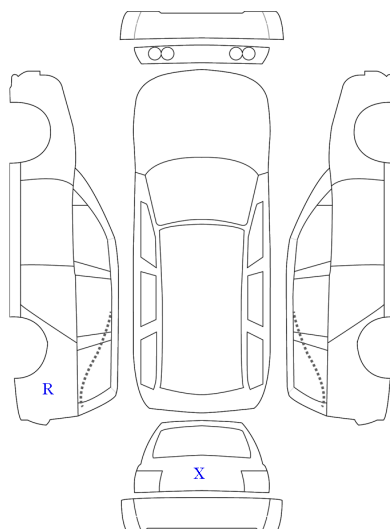
車體外觀圖

左後方有鈑修痕。  
正後方有鈑修痕。

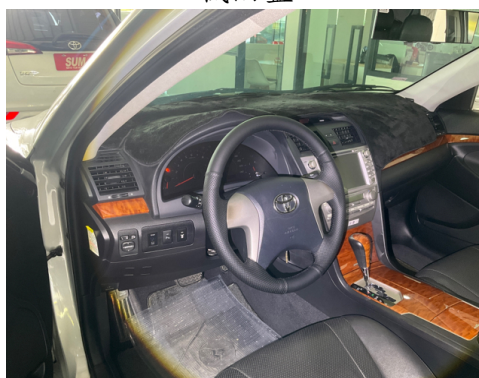
空調溫度

| 查定項目 Inspection Item | 有無異常狀況 Findings | | 備註事項 |
|---|---|---|---|
| 前空調冷氣作動中央出風口溫度 | 6 °C | | |
