# YES 車輛認證書

認證編號 CPF09902244103

| 車型 Model | OUTLANDER |

## 車輛認證總結報告 Vehicle Inspection Findings

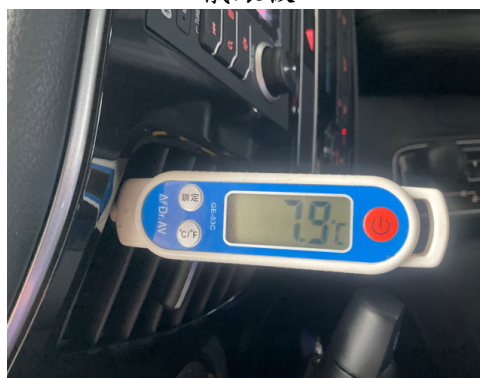
空調溫度

| 查定項目 Inspection Item | 有無異常狀況 Findings | | 備註事項 |
|---|---|---|---|
| 前空調冷氣作動中央出風口溫度 | | 8°C | |
