# YES 車輛認證書

受檢測車輛通過YES認證鑑定標準  
This vehicle has passed the YES Evaluation Standard

認證編號 CPF09902244138

| 車型 Model | RAV4 |

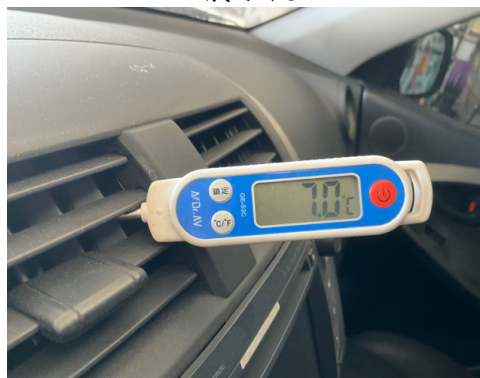
空調溫度

| 查定項目 Inspection Item | 有無異常狀況 Findings | | 備註事項 |
|---|---|---|---|
| 前空調冷氣作動中央出風口溫度 | | 7 °C | |
