認證編號 CPF09902245096

## 車輛資料 Vehicle Information

## 車輛認證總結報告 Vehicle Inspection Findings

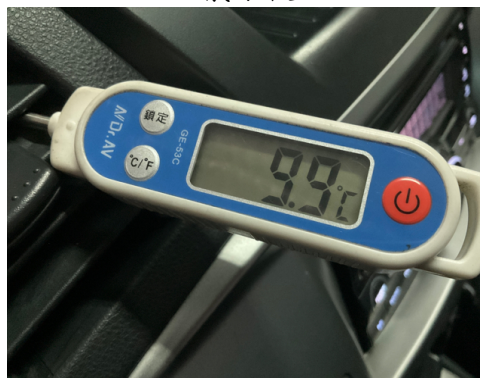
空調溫度

| 查定項目 Inspection Item | 有無異常狀況 Findings | | 備註事項 |
|---|---|---|---|
| 前空調冷氣作動中央出風口溫度 | | 10°C | |
