# YES 車輛認證書

認證編號 CPF09902245098

| 廠牌 Make | FORD |
| 車型 Model | FOCUS |

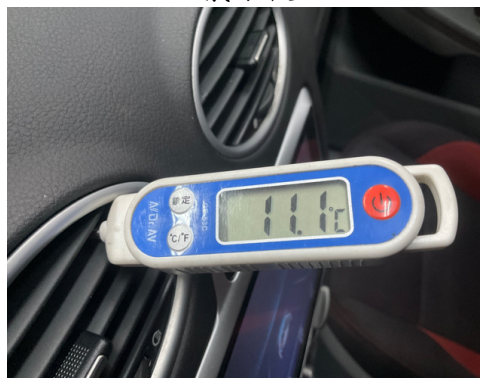
空調溫度

| 查定項目 Inspection Item | 有無異常狀況 Findings | | 備註事項 |
|---|---|---|---|
| 前空調冷氣作動中央出風口溫度 | | 11°C | |
