認證編號 CPF09902246030

## 車輛資料 Vehicle Information

## 車輛認證總結報告 Vehicle Inspection Findings

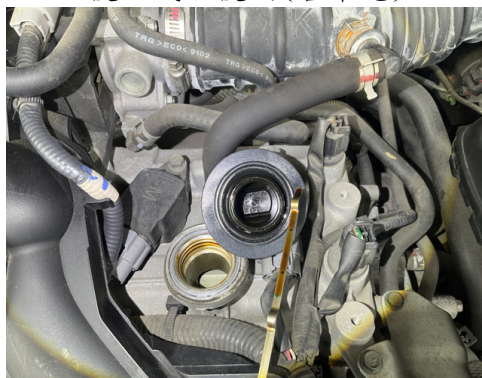
機油蓋

| 查定項目 Inspection Item | 有無異常狀況 Findings | | 備註事項 |
|---|---|---|---|
| 機油油量、油質有無異常 | <input type="radio"/> 有 | <input checked="" type="radio"/> 無 | |

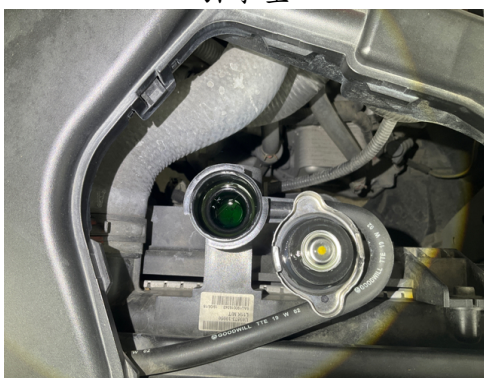
水箱蓋

| 查定項目 Inspection Item | 有無異常狀況 Findings | | 備註事項 |
|---|---|---|---|
| 冷卻水有無添加防鏽劑 | <input type="radio"/> 有 | <input checked="" type="radio"/> 無 | |

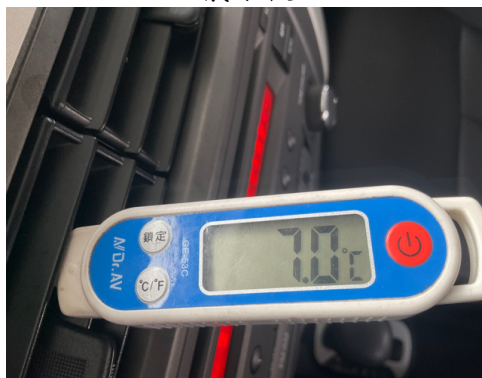
空調溫度

| 查定項目 Inspection Item | 有無異常狀況 Findings | | 備註事項 |
|---|---|---|---|
| 前空調冷氣作動中央出風口溫度 | 7°C | | |
