# YES 車輛認證書

認證編號 CPF09902247059

## 車輛資料 Vehicle Information

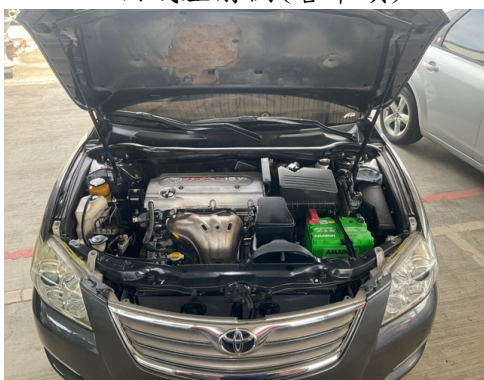
引擎室

本車引擎號碼無異常。

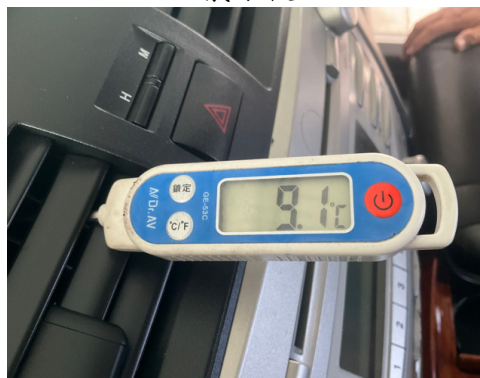
空調溫度

| 查定項目 Inspection Item | 有無異常狀況 Findings | | 備註事項 |
|---|---|---|---|
| 前空調冷氣作動中央出風口溫度 | | 9°C | |
