認證編號 CPF09902249001

| 廠牌 Make | TOYOTA |
| 車型 Model | YARIS |

## 車輛認證總結報告 Vehicle Inspection Findings

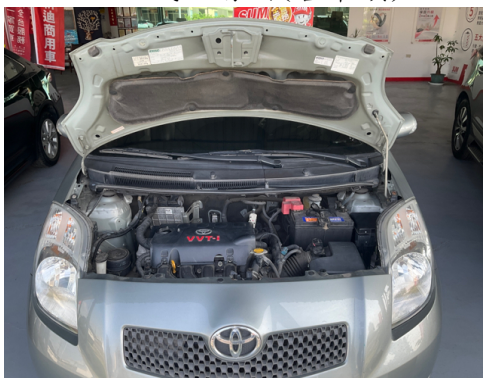
引擎室

本車引擎號碼無異常。

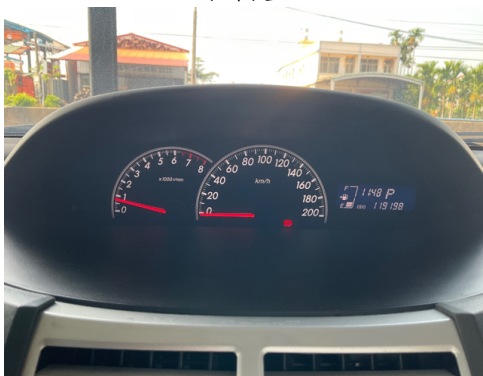
| 現況實車里程 Mileage<br>(僅揭露，不具保證效力) | 119,198 |

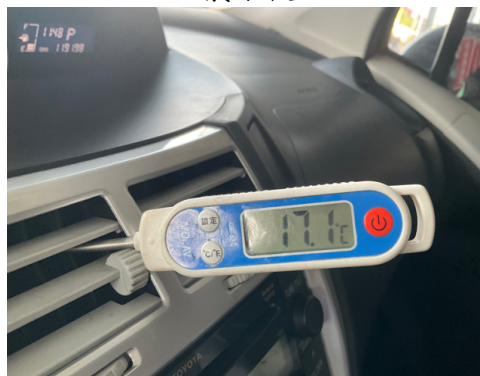
空調溫度

| 查定項目 Inspection Item | 有無異常狀況 Findings | | 備註事項 |
|---|---|---|---|
| 前空調冷氣作動中央出風口溫度 | | 17°C | |
