認證編號 CPF09902249029

## 車輛資料 Vehicle Information

## 車輛認證總結報告 Vehicle Inspection Findings

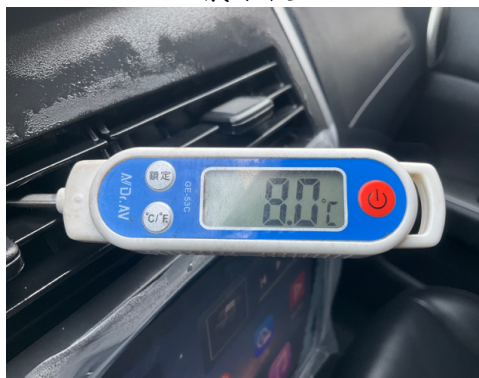
空調溫度

| 查定項目 Inspection Item | 有無異常狀況 Findings | | 備註事項 |
|---|---|---|---|
| 前空調冷氣作動中央出風口溫度 | 8°C | | |
