# YES 車輛認證書

認證編號 CPF0990224A008

| 廠牌 Make | TOYOTA |
| 車型 Model | ALTIS |

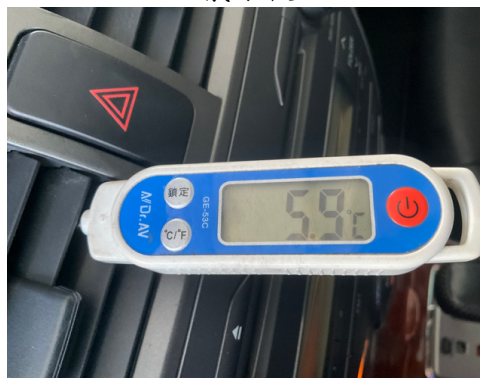
空調溫度

| 查定項目 Inspection Item | 有無異常狀況 Findings | | 備註事項 |
|---|---|---|---|
| 前空調冷氣作動中央出風口溫度 | 6 °C | | |
