認證編號 CPF0990224A028

## 車輛資料 Vehicle Information

## 車輛認證總結報告 Vehicle Inspection Findings

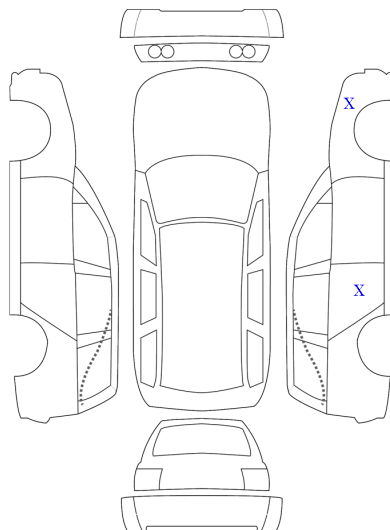
車體外觀圖

本車引擎號碼無異常。 S 鈑件鏽蝕、斑剝或鏽穿  
本車車身號碼無異常。 B 受損面積約一個拳頭(含)以上  
本車輛無泡水跡象，有滲水跡 R 鈑件校正痕跡  
象。  
本車體骨架結構無修復跡象。 X 更換

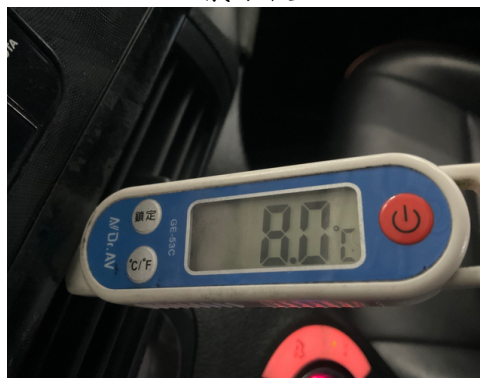
空調溫度

| 查定項目 Inspection Item | 有無異常狀況 Findings | | 備註事項 |
|---|---|---|---|
| 前空調冷氣作動中央出風口溫度 | 8°C | | |
