## 車輛認證總結報告 Vehicle Inspection Findings

認證編號 CPF0990224A030

| 廠牌 Make | BENZ |
| 車型 Model | E-CLASS |

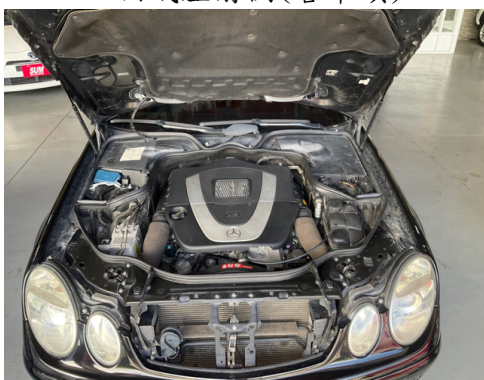
引擎室

本車引擎號碼無異常。

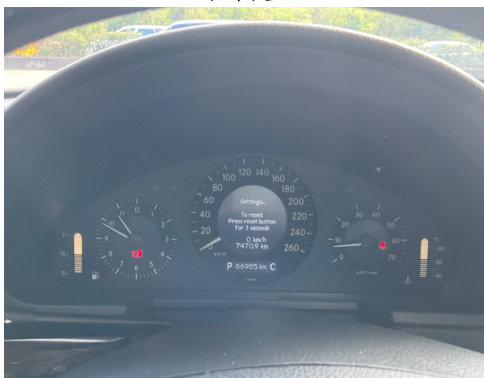
| 現況實車里程 Mileage<br>(僅揭露，不具保證效力) | 86,985 |

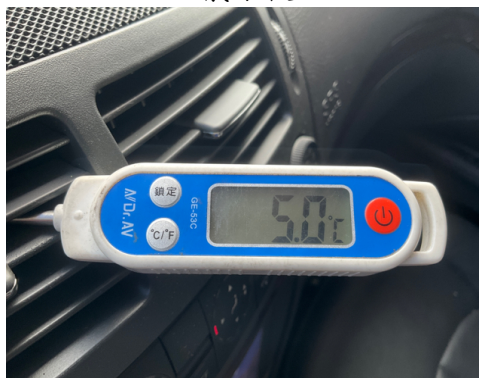
空調溫度

| 查定項目 Inspection Item | 有無異常狀況 Findings | | 備註事項 |
|---|---|---|---|
| 前空調冷氣作動中央出風口溫度 | 5°C | | |
