# YES 車輛認證書

認證編號 CPF0990224A096

## 車輛資料 Vehicle Information

| 車型 Model | LIVINA |

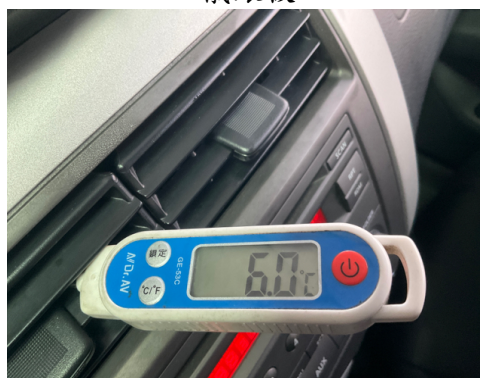
空調溫度

| 查定項目 Inspection Item | 有無異常狀況 Findings | | 備註事項 |
|---|---|---|---|
| 前空調冷氣作動中央出風口溫度 | 6°C | | |
