# YES 車輛認證書

認證編號 CPF0990224B020

| 廠牌 Make | LUXGEN |
| 車型 Model | U6 |

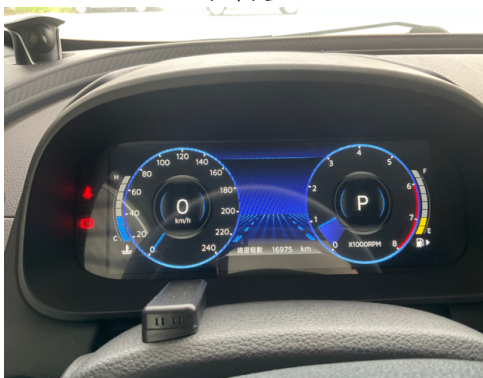
| 現況實車里程 Mileage<br>(僅揭露，不具保證效力) | 16,975 |

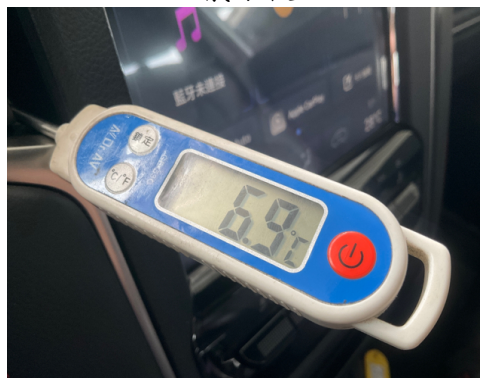
空調溫度

| 查定項目 Inspection Item | 有無異常狀況 Findings | | 備註事項 |
|---|---|---|---|
| 前空調冷氣作動中央出風口溫度 | 7°C | | |
