# YES 車輛認證書

認證編號 CPF0990224B099

| 廠牌 Make | TOYOTA |
| 車型 Model | WISH |

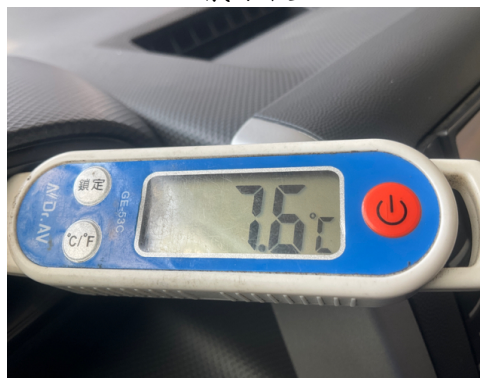
空調溫度

| 查定項目 Inspection Item | 有無異常狀況 Findings | | 備註事項 |
|---|---|---|---|
| 前空調冷氣作動中央出風口溫度 | 8°C | | |
