認證編號 CPF09902252105

## 車輛資料 Vehicle Information

## 車輛認證總結報告 Vehicle Inspection Findings

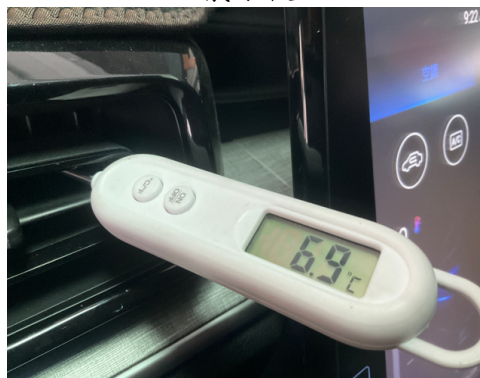
空調溫度

| 5. 前空調風速開關各段風速 | 正常 | 6. 前空調冷氣作動中央出風口溫度 | 7°C |
