認證編號 CPF09902253022

## 車輛資料 Vehicle Information

## 車輛認證總結報告 Vehicle Inspection Findings

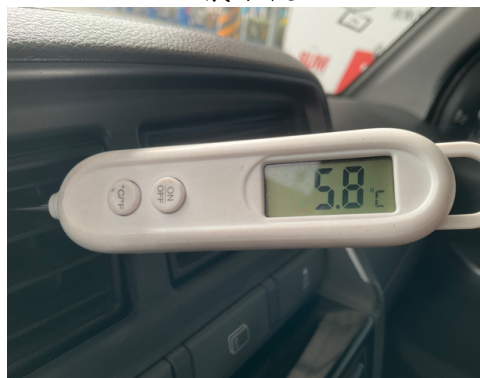
空調溫度

| 5. 前空調風速開關各段風速 | 正常 | 6. 前空調冷氣作動中央出風口溫度 | 6°C |
