認證編號 CPF09902253042

## 車輛資料 Vehicle Information

## 車輛認證總結報告 Vehicle Inspection Findings

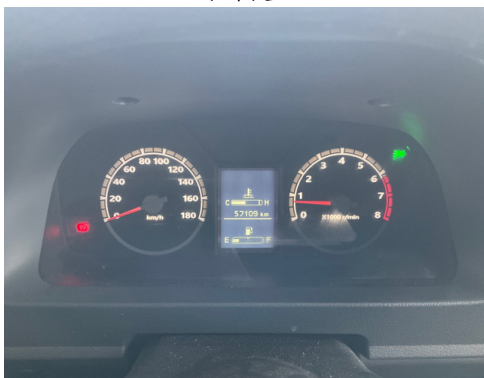
| 現況實車里程 Mileage<br>(僅揭露，不具保證效力) | 57,109 |

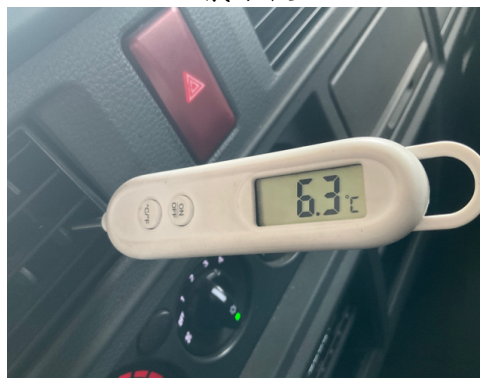
空調溫度

| 5. 前空調風速開關各段風速 | 正常 | 6. 前空調冷氣作動中央出風口溫度 | 6°C |
