認證編號 CPF09902253075

## 車輛資料 Vehicle Information

## 車輛認證總結報告 Vehicle Inspection Findings

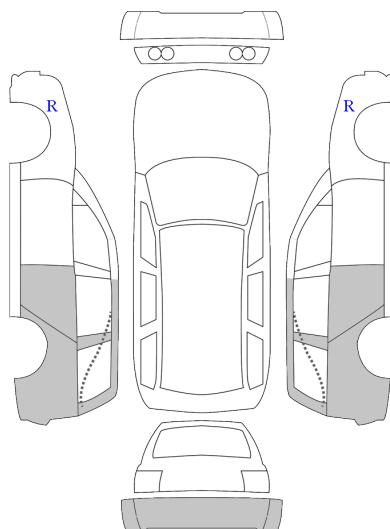
車體外觀圖

本車體骨架結構無修復跡象。 X 更換
