認證編號 CPF09902253088

## 車輛資料 Vehicle Information

## 車輛認證總結報告 Vehicle Inspection Findings

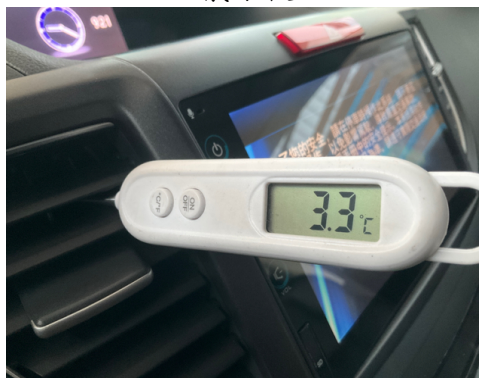
空調溫度

| 5. 前空調風速開關各段風速 | 正常 | 6. 前空調冷氣作動中央出風口溫度 | 3°C |
