認證編號 CPF09902253089

## 車輛資料 Vehicle Information

## 車輛認證總結報告 Vehicle Inspection Findings

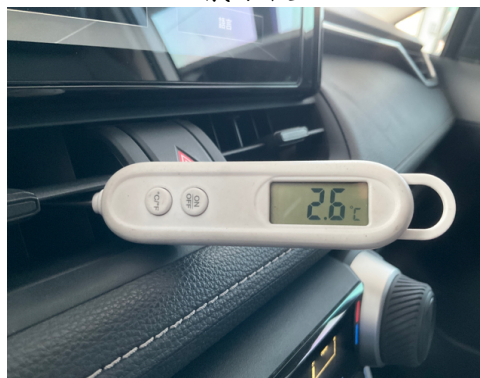
空調溫度

| 5. 前空調風速開關各段風速 | 正常 | 6. 前空調冷氣作動中央出風口溫度 | 3°C |
