認證編號 CPF09902253094

## 車輛資料 Vehicle Information

## 車輛認證總結報告 Vehicle Inspection Findings

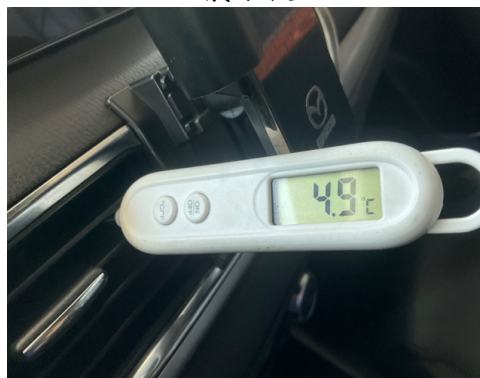
空調溫度

| 5. 前空調風速開關各段風速 | 正常 | 6. 前空調冷氣作動中央出風口溫度 | 5°C |
