認證編號 CPF09902253113

## 車輛資料 Vehicle Information

## 車輛認證總結報告 Vehicle Inspection Findings

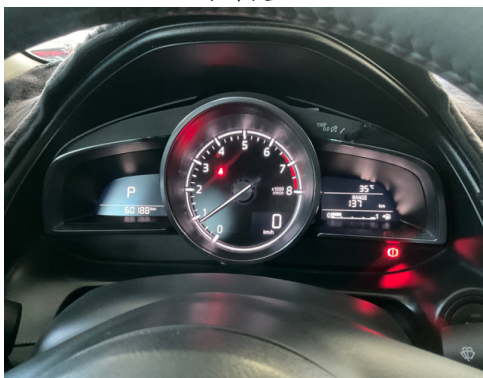
| 現況實車里程 Mileage<br>(僅揭露，不具保證效力) | 60,188 |

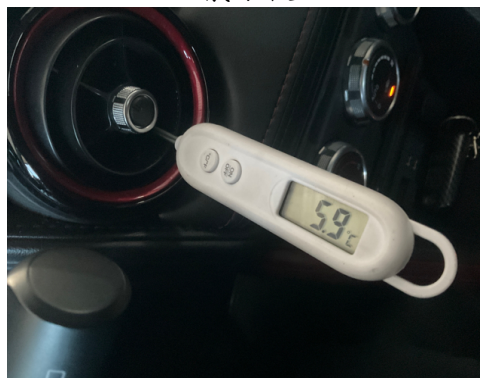
空調溫度

| 5. 前空調風速開關各段風速 | 正常 | 6. 前空調冷氣作動中央出風口溫度 | 6°C |
