認證編號 CPF09902254027

## 車輛資料 Vehicle Information

## 車輛認證總結報告 Vehicle Inspection Findings

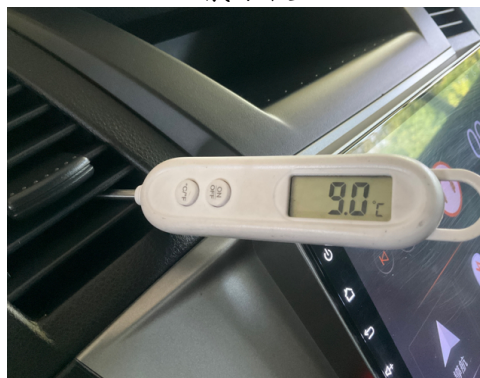
空調溫度

| 5. 前空調風速開關各段風速 | 正常 | 6. 前空調冷氣作動中央出風口溫度 | 9°C |
