認證編號 CPF09902254049

## 車輛資料 Vehicle Information

## 車輛認證總結報告 Vehicle Inspection Findings

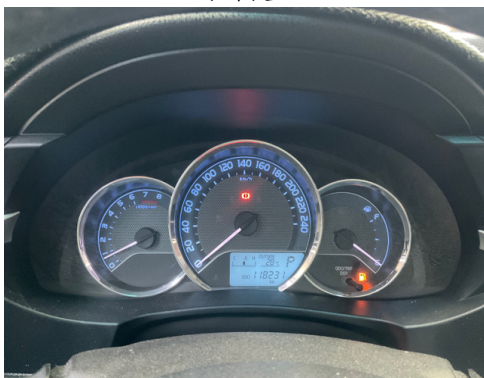
| 現況實車里程 Mileage<br>(僅揭露，不具保證效力) | 118,231 |

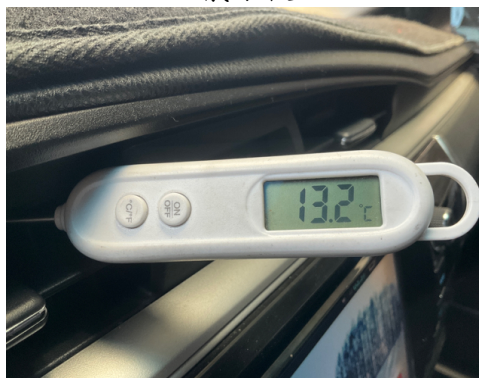
空調溫度

| 1. 檢查室外氣溫 | 28°C | 2. 後空調冷氣作動中央出風口溫度 | 無此項目 |
| 5. 前空調風速開關各段風速 | 正常 | 6. 前空調冷氣作動中央出風口溫度 | 13°C |
