# YES 車輛查定報告

## 車輛認證總結報告 Vehicle Inspection Findings

廠牌：HYUNDAI  
排檔型式：手自排  
儀表里程數：131,763

車型：ELANTRA  
引擎號碼：\*\*\*BCU0859\*\*  
車身號碼：RFHEJ41EBCS00\*\*\*\*

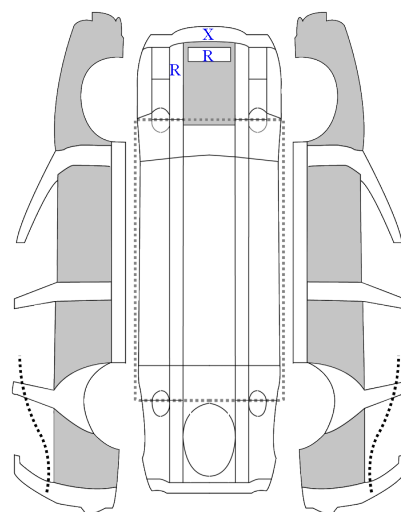
車骨結構圖

無任何異常之痕跡。

無任何泡水之痕跡。

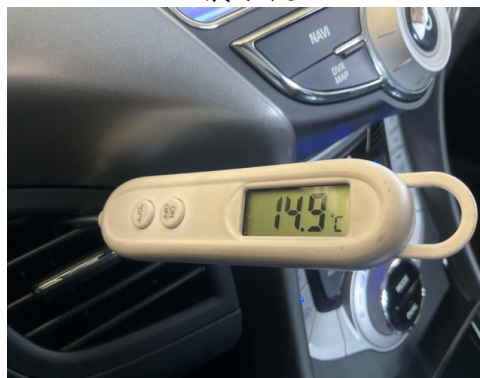
空調溫度

| 5. 前空調風速開關各段風速 | 正常 | 6. 前空調冷氣作動中央出風口溫度 | 15°C |
