# YES 車輛認證書

認證編號 CPF09902254051

| 車型 Model | SIENTA |

## 車輛認證總結報告 Vehicle Inspection Findings

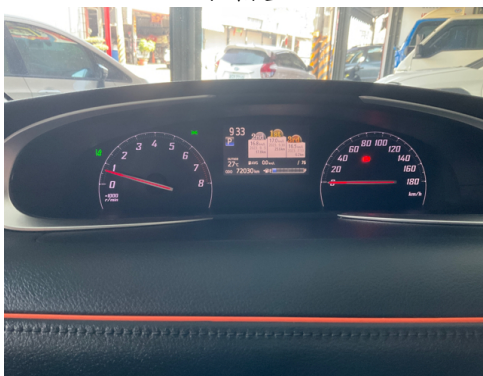
| 現況實車里程 Mileage<br>(僅揭露，不具保證效力) | 72,030 |

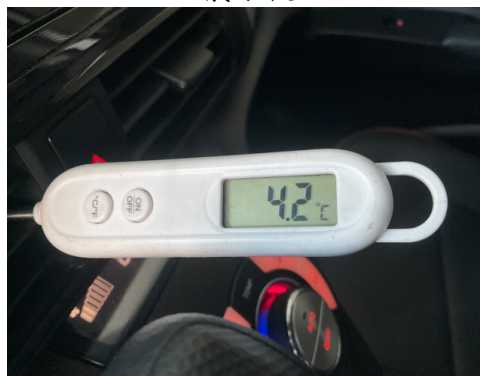
空調溫度

| 5. 前空調風速開關各段風速 | 正常 | 6. 前空調冷氣作動中央出風口溫度 | 4°C |
