# YES 車輛認證書

## 車輛認證總結報告 Vehicle Inspection Findings

認證編號 CPF09902254052

| 車型 Model | IX35 |

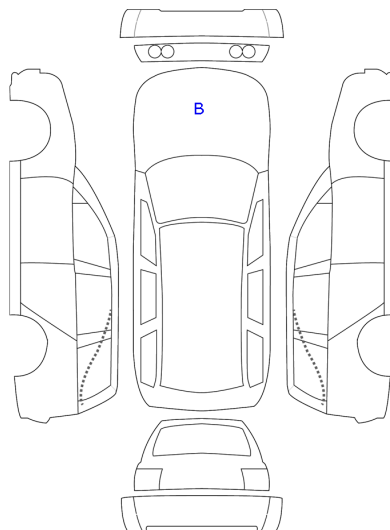
車體外觀圖

本車輛無泡水跡象。

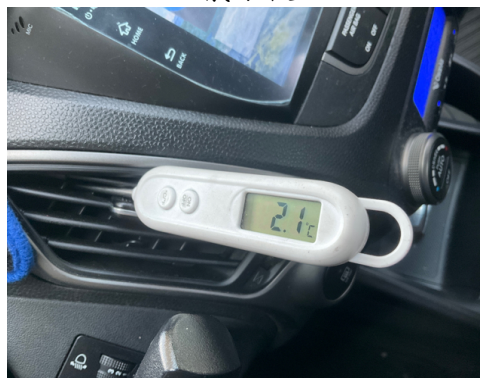
空調溫度

| 5. 前空調風速開關各段風速 | 正常 | 6. 前空調冷氣作動中央出風口溫度 | 2°C |
