認證編號 CPF09902254076

## 車輛資料 Vehicle Information

## 車輛認證總結報告 Vehicle Inspection Findings

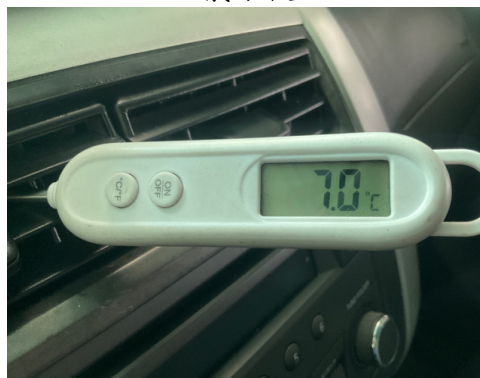
空調溫度

| 5. 前空調風速開關各段風速 | 正常 | 6. 前空調冷氣作動中央出風口溫度 | 7°C |
