認證編號 CPF09902254097

## 車輛資料 Vehicle Information

## 車輛認證總結報告 Vehicle Inspection Findings

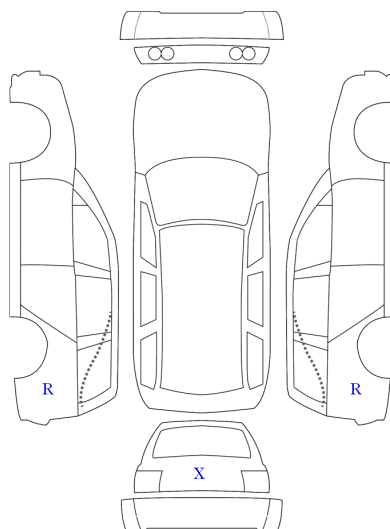
車體外觀圖

本車引擎號碼無異常。 S 鈑件鏽蝕、斑剝或鏽穿  
 本車車身號碼無異常。 B 受損面積約一個拳頭(含)以上  
 本車輛無泡水跡象。 R 鈑件校正痕跡  
 本車體骨架結構無修復跡象。 X 更換

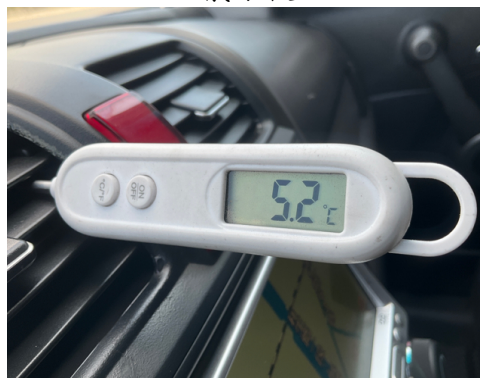
空調溫度

| 5. 前空調風速開關各段風速 | 正常 | 6. 前空調冷氣作動中央出風口溫度 | 5°C |
