認證編號 CPF09902254105

## 車輛資料 Vehicle Information

## 車輛認證總結報告 Vehicle Inspection Findings

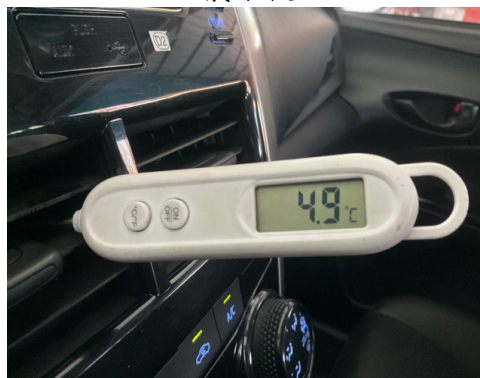
空調溫度

| 5. 前空調風速開關各段風速 | 正常 | 6. 前空調冷氣作動中央出風口溫度 | 5°C |
