# YES 車輛查定報告

## 車輛認證總結報告 Vehicle Inspection Findings

廠牌：HONDA  
排檔型式：手自排  
儀表里程數：163,352

車型：FIT  
引擎號碼：\*\*\*Z416076\*\*  
車身號碼：RKTGK5860FF00\*\*\*\*

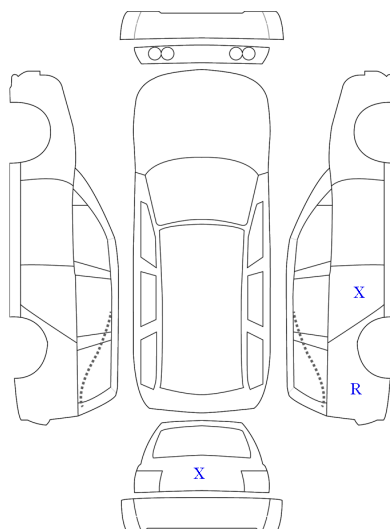
車體外觀圖

右側有鈑修痕。  
右後方有鈑修痕。  
正前方有鈑修痕。  
正後方有鈑修痕。

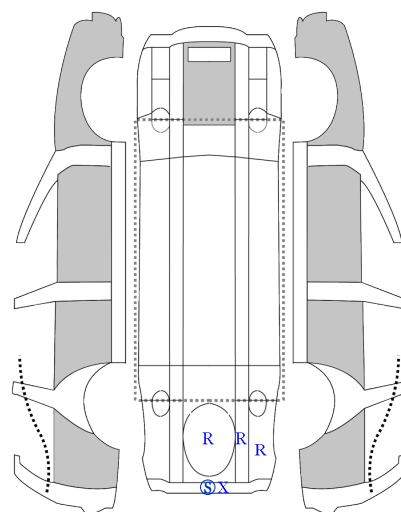
車骨結構圖

無任何異常之痕跡。  
無任何異常之痕跡。  
無任何泡水之痕跡。  
異常

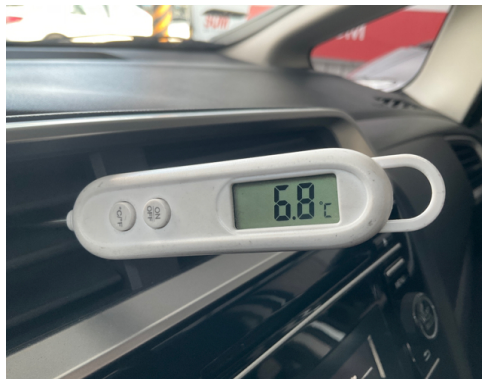
空調溫度

| 5. 前空調風速開關各段風速 | 正常 | 6. 前空調冷氣作動中央出風口溫度 | 7°C |
