認證編號 CPF09902255025

## 車輛資料 Vehicle Information

## 車輛認證總結報告 Vehicle Inspection Findings

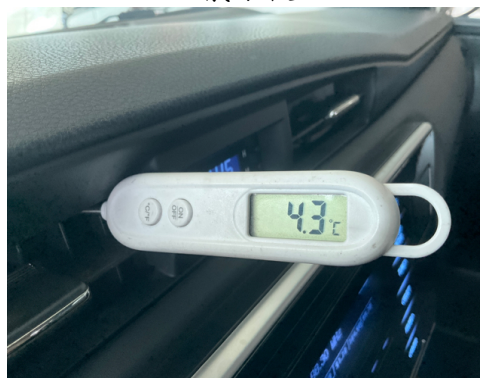
空調溫度

| 5. 前空調風速開關各段風速 | 正常 | 6. 前空調冷氣作動中央出風口溫度 | 4°C |
