認證編號 CPF09902255036

## 車輛資料 Vehicle Information

| 車型 Model | SHARAN |

## 車輛認證總結報告 Vehicle Inspection Findings

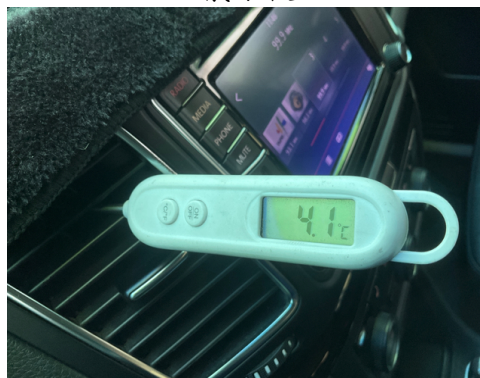
空調溫度

| 5. 前空調風速開關各段風速 | 正常 | 6. 前空調冷氣作動中央出風口溫度 | 4°C |
