# YES 車輛認證書

認證編號 CPF09902255041

| 廠牌 Make | TOYOTA |
| 車型 Model | RAV4 |

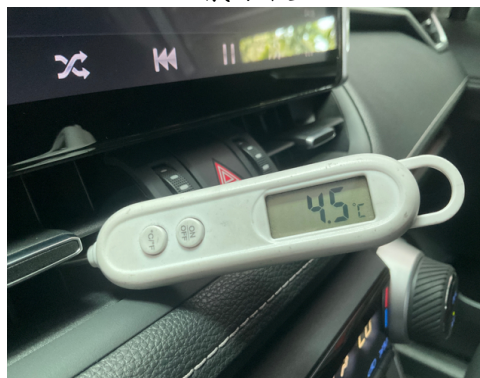
空調溫度

| 5. 前空調風速開關各段風速 | 正常 | 6. 前空調冷氣作動中央出風口溫度 | 5°C |
