認證編號 CPF09902255054

## 車輛資料 Vehicle Information

## 車輛認證總結報告 Vehicle Inspection Findings

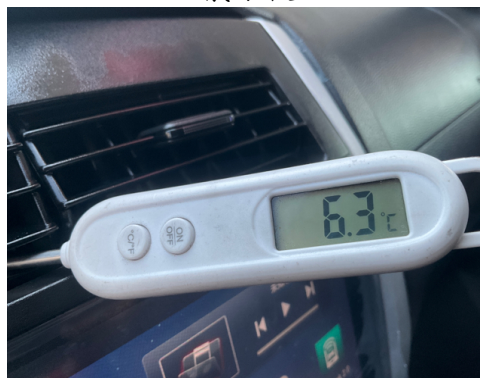
空調溫度

| 5. 前空調風速開關各段風速 | 正常 | 6. 前空調冷氣作動中央出風口溫度 | 6°C |
