認證編號 CPF09902255059

## 車輛資料 Vehicle Information

| 車型 Model | SUPER SENTRA |

## 車輛認證總結報告 Vehicle Inspection Findings

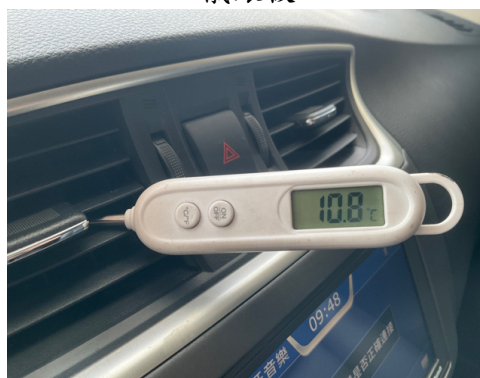
空調溫度

| 5. 前空調風速開關各段風速 | 正常 | 6. 前空調冷氣作動中央出風口溫度 | 11°C |
