# YES 車輛查定報告

## 車輛認證總結報告 Vehicle Inspection Findings

廠牌：MITSUBISHI  
排檔型式：手排  
儀表里程數：248,877

車型：VERYCA  
引擎號碼：\*\*\*3S1PB465\*\*  
車身號碼：610F\*\*\*\*

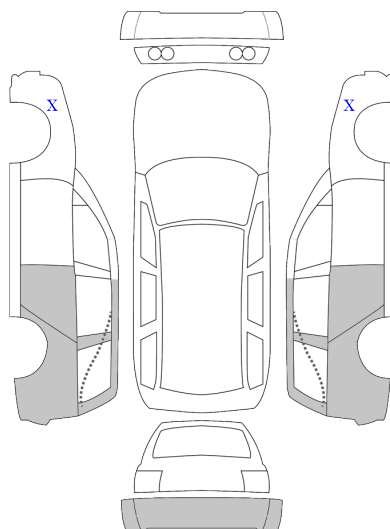
車體外觀圖

右側有鈑修痕。  
右前方有鈑修痕。  
左前方有鈑修痕。  
正前方有鈑修痕。

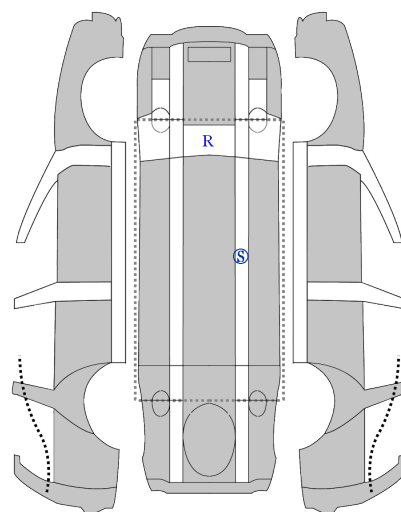
車骨結構圖

無任何異常之痕跡。  
無任何異常之痕跡。  
無任何泡水之痕跡。  
異常

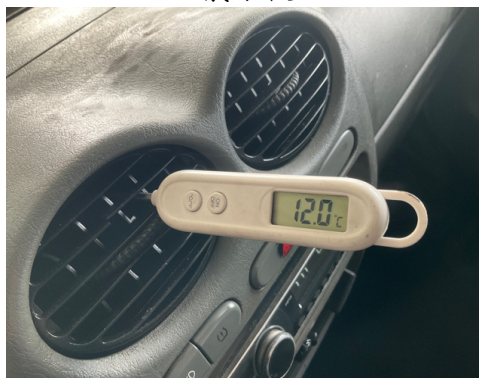
空調溫度

| 1. 檢查室外氣溫 | 33°C | 2. 後空調冷氣作動中央出風口溫度 | 無此項目 |
| 5. 前空調風速開關各段風速 | 正常 | 6. 前空調冷氣作動中央出風口溫度 | 12°C |
