認證編號 CPF09902256024

## 車輛資料 Vehicle Information

| 車型 Model | MAZDA6 |

## 車輛認證總結報告 Vehicle Inspection Findings

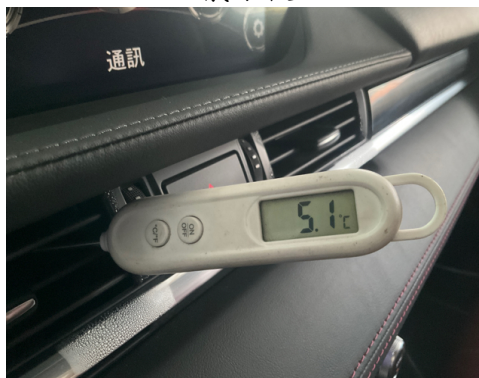
空調溫度

| 5. 前空調風速開關各段風速 | 正常 | 6. 前空調冷氣作動中央出風口溫度 | 5°C |
