認證編號 CPF09902256035

## 車輛資料 Vehicle Information

## 車輛認證總結報告 Vehicle Inspection Findings

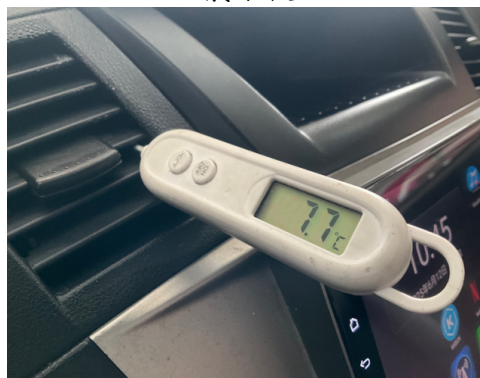
空調溫度

| 1. 檢查室外氣溫 | 32°C | 2. 後空調冷氣作動中央出風口溫度 | 9°C |
| 5. 前空調風速開關各段風速 | 正常 | 6. 前空調冷氣作動中央出風口溫度 | 8°C |
