# YES 車輛認證書

認證編號 CPF09902256046

| 車型 Model | PREVIA |
| 年份 Year | 2018/09 |

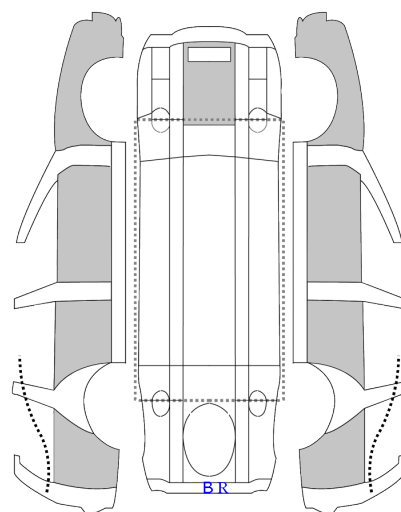
車骨結構圖

本車體骨架結構無修復跡象。

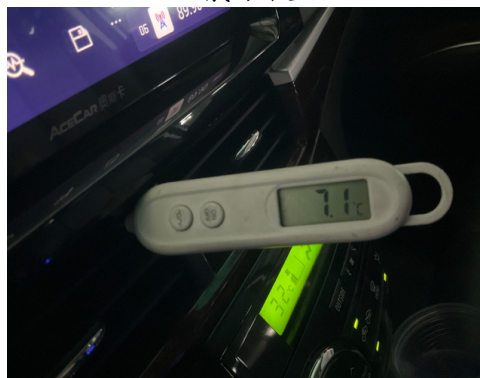
空調溫度

| 5. 前空調風速開關各段風速 | 正常 | 6. 前空調冷氣作動中央出風口溫度 | 7°C |
