# YES 車輛認證書

認證編號 CPF09902256047

| 廠牌 Make | SUZUKI |
| 車型 Model | VITARA |

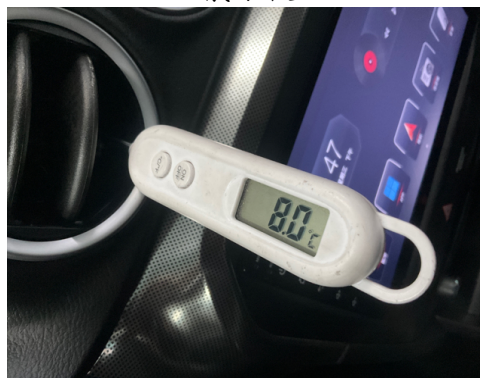
空調溫度

| 5. 前空調風速開關各段風速 | 正常 | 6. 前空調冷氣作動中央出風口溫度 | 8°C |
