認證編號 CPF09902256052

## 車輛資料 Vehicle Information

## 車輛認證總結報告 Vehicle Inspection Findings

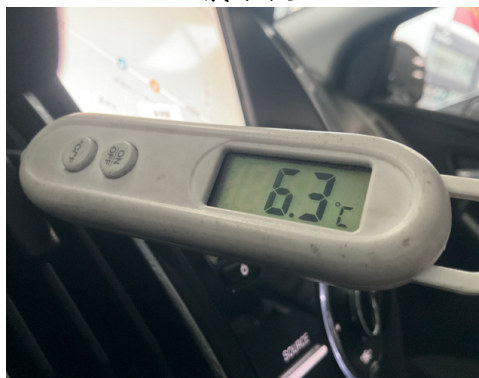
空調溫度

| 5. 前空調風速開關各段風速 | 正常 | 6. 前空調冷氣作動中央出風口溫度 | 6°C |
