認證編號 CPF09902256053

## 車輛資料 Vehicle Information

| 車型 Model | SUPER SENTRA |

## 車輛認證總結報告 Vehicle Inspection Findings

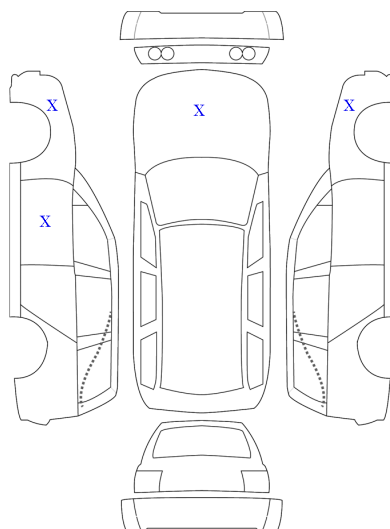
車體外觀圖

本車引擎號碼無異常。

本車車身號碼無異常。

本車輛無泡水跡象。

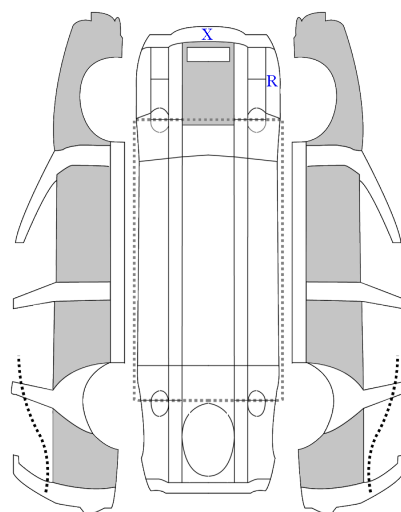
車骨結構圖

本車體骨架結構無修復跡象。 X 更換

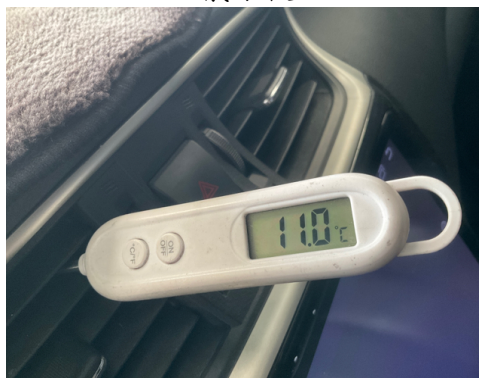
空調溫度

| 5. 前空調風速開關各段風速 | 正常 | 6. 前空調冷氣作動中央出風口溫度 | 11°C |
