# YES 車輛認證書

認證編號 CPF09902256059

| 車型 Model | PREVIA |
| 年份 Year | 2016/01 |

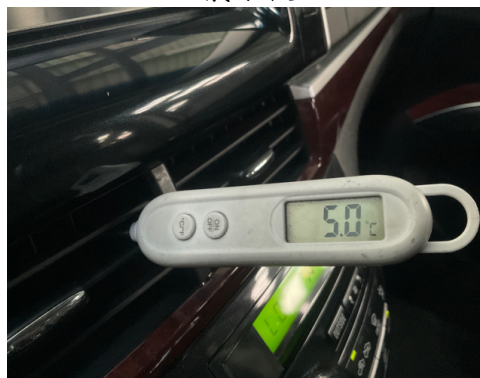
空調溫度

| 5. 前空調風速開關各段風速 | 正常 | 6. 前空調冷氣作動中央出風口溫度 | 5°C |
